工安警訊

夏天潮濕高溫環境可能導致太陽能板切削污泥自燃

勞工委員會勞工安全衛生研究所

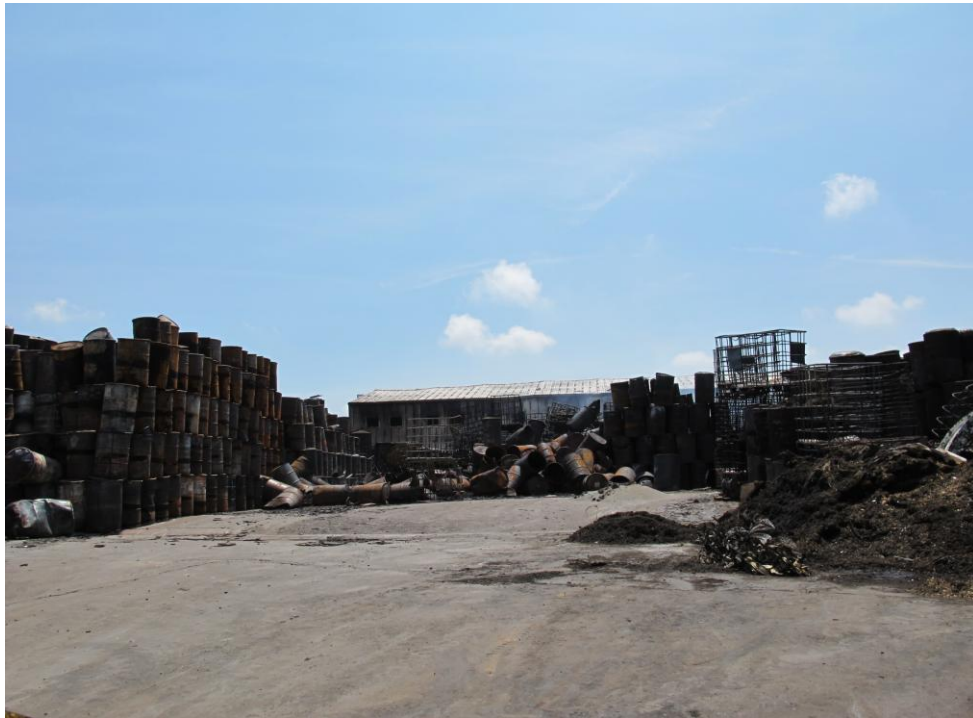
圖 1 現場概況

2011 及 2012 年 7、8 月份台灣地區共發生 3 件太陽能板切削污泥(成分為碳化矽、矽、二乙二醇)回收工廠燃燒後場區概況如圖 1，其場內廢溶劑桶堆放處燃燒後概況如圖 2，起火點如圖 3，除工廠全毀外，並且波及其他工廠，導致重大損失。災害發生時，目擊者均宣稱自污泥本身開始燃燒；且燃燒救災當時，利用水柱噴灑切削污泥滅火，發現火焰突然升高，產生氫氣，難以撲滅。經查發生災害日當天氣溫均高達 34⁰C、相對溼度 90% 以上。

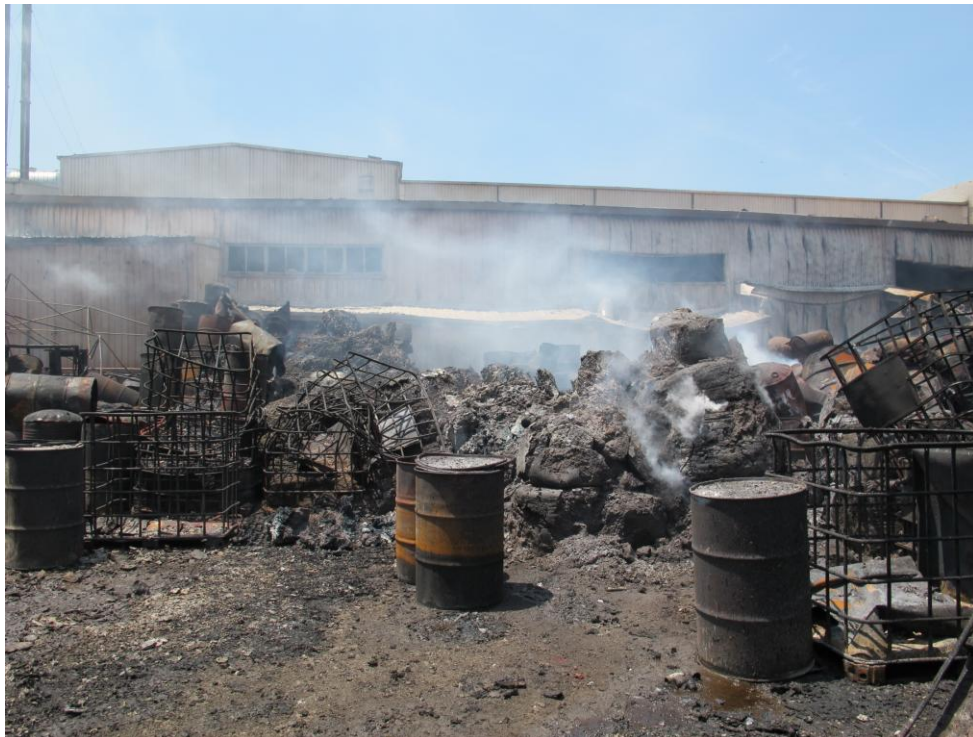
圖 3 起火點

(尚在燃燒的切削污泥，如以消防水噴灑，會產生氫氣，產生更大火焰)

- (一) 工作場所準備大量消防沙，準備污泥燃燒覆蓋(污泥燃燒時，不可使用水)。
- (二) 提供緊急眼睛沖洗設備。

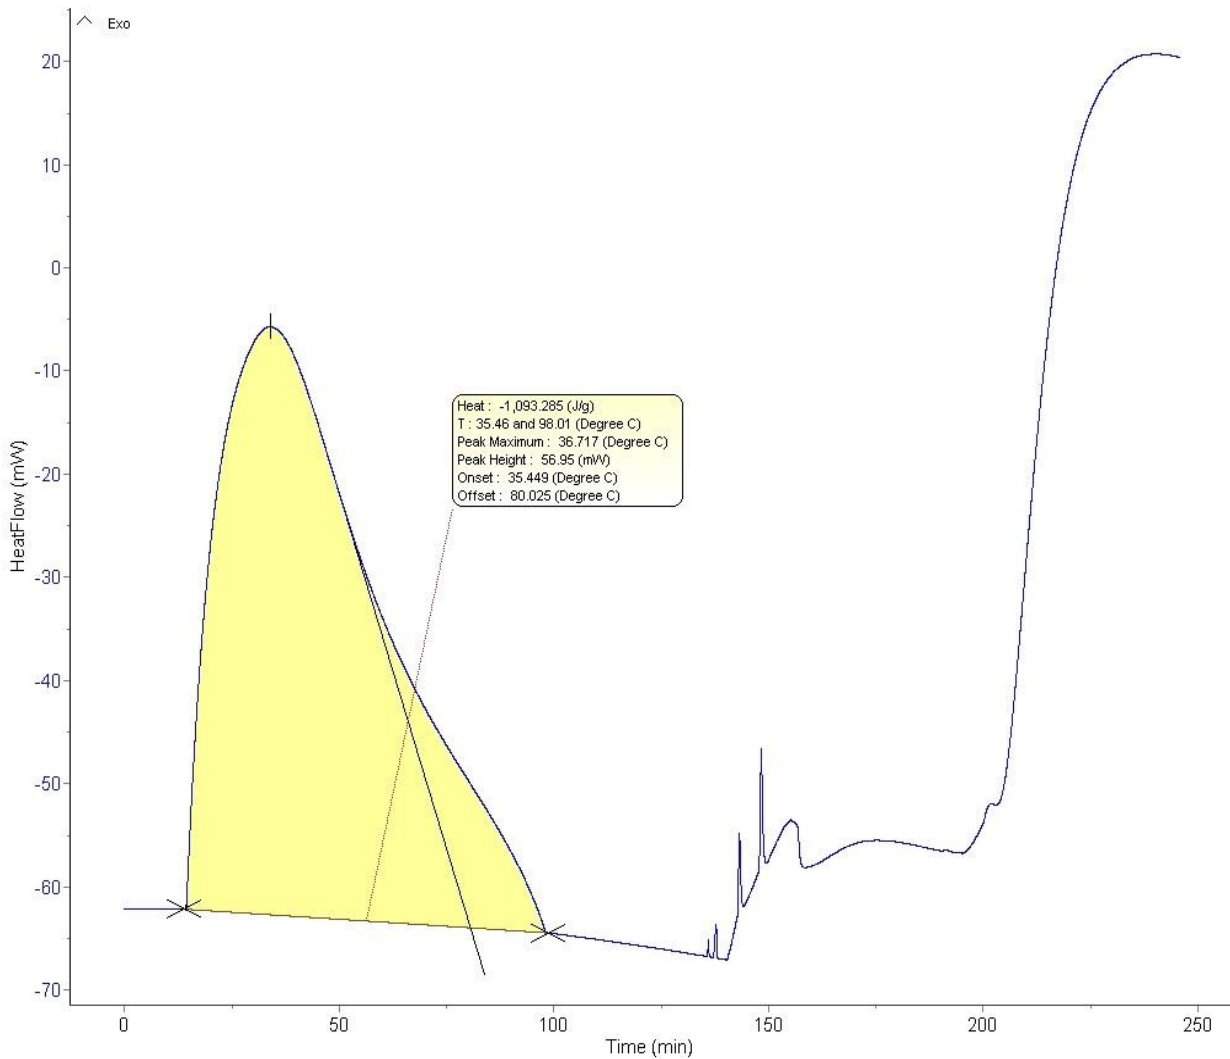
圖 4 切削污泥放熱圖譜(利用 C₈₀ 絕熱卡計進行熱分析實驗)

- 一、起火物質：含二乙二醇溶劑化學溶劑之碳化矽。
- 二、起火源：係碳化矽與水作用蓄積熱自發起火(太陽能板切削污泥於 35.5⁰C 時開始放熱，其放熱量為 1.093 KJ/g)(如圖 4)。

本實驗切削污泥成分含碳化矽 37%、矽 26%、二乙二醇 27%及其他 10%(本實驗切削污泥成分係由廠商提供)。
